# EPOCA

# SMOG SULL'ULTIMA CENA

## INCHIESTA DI RICCIOTTI LAZZERO

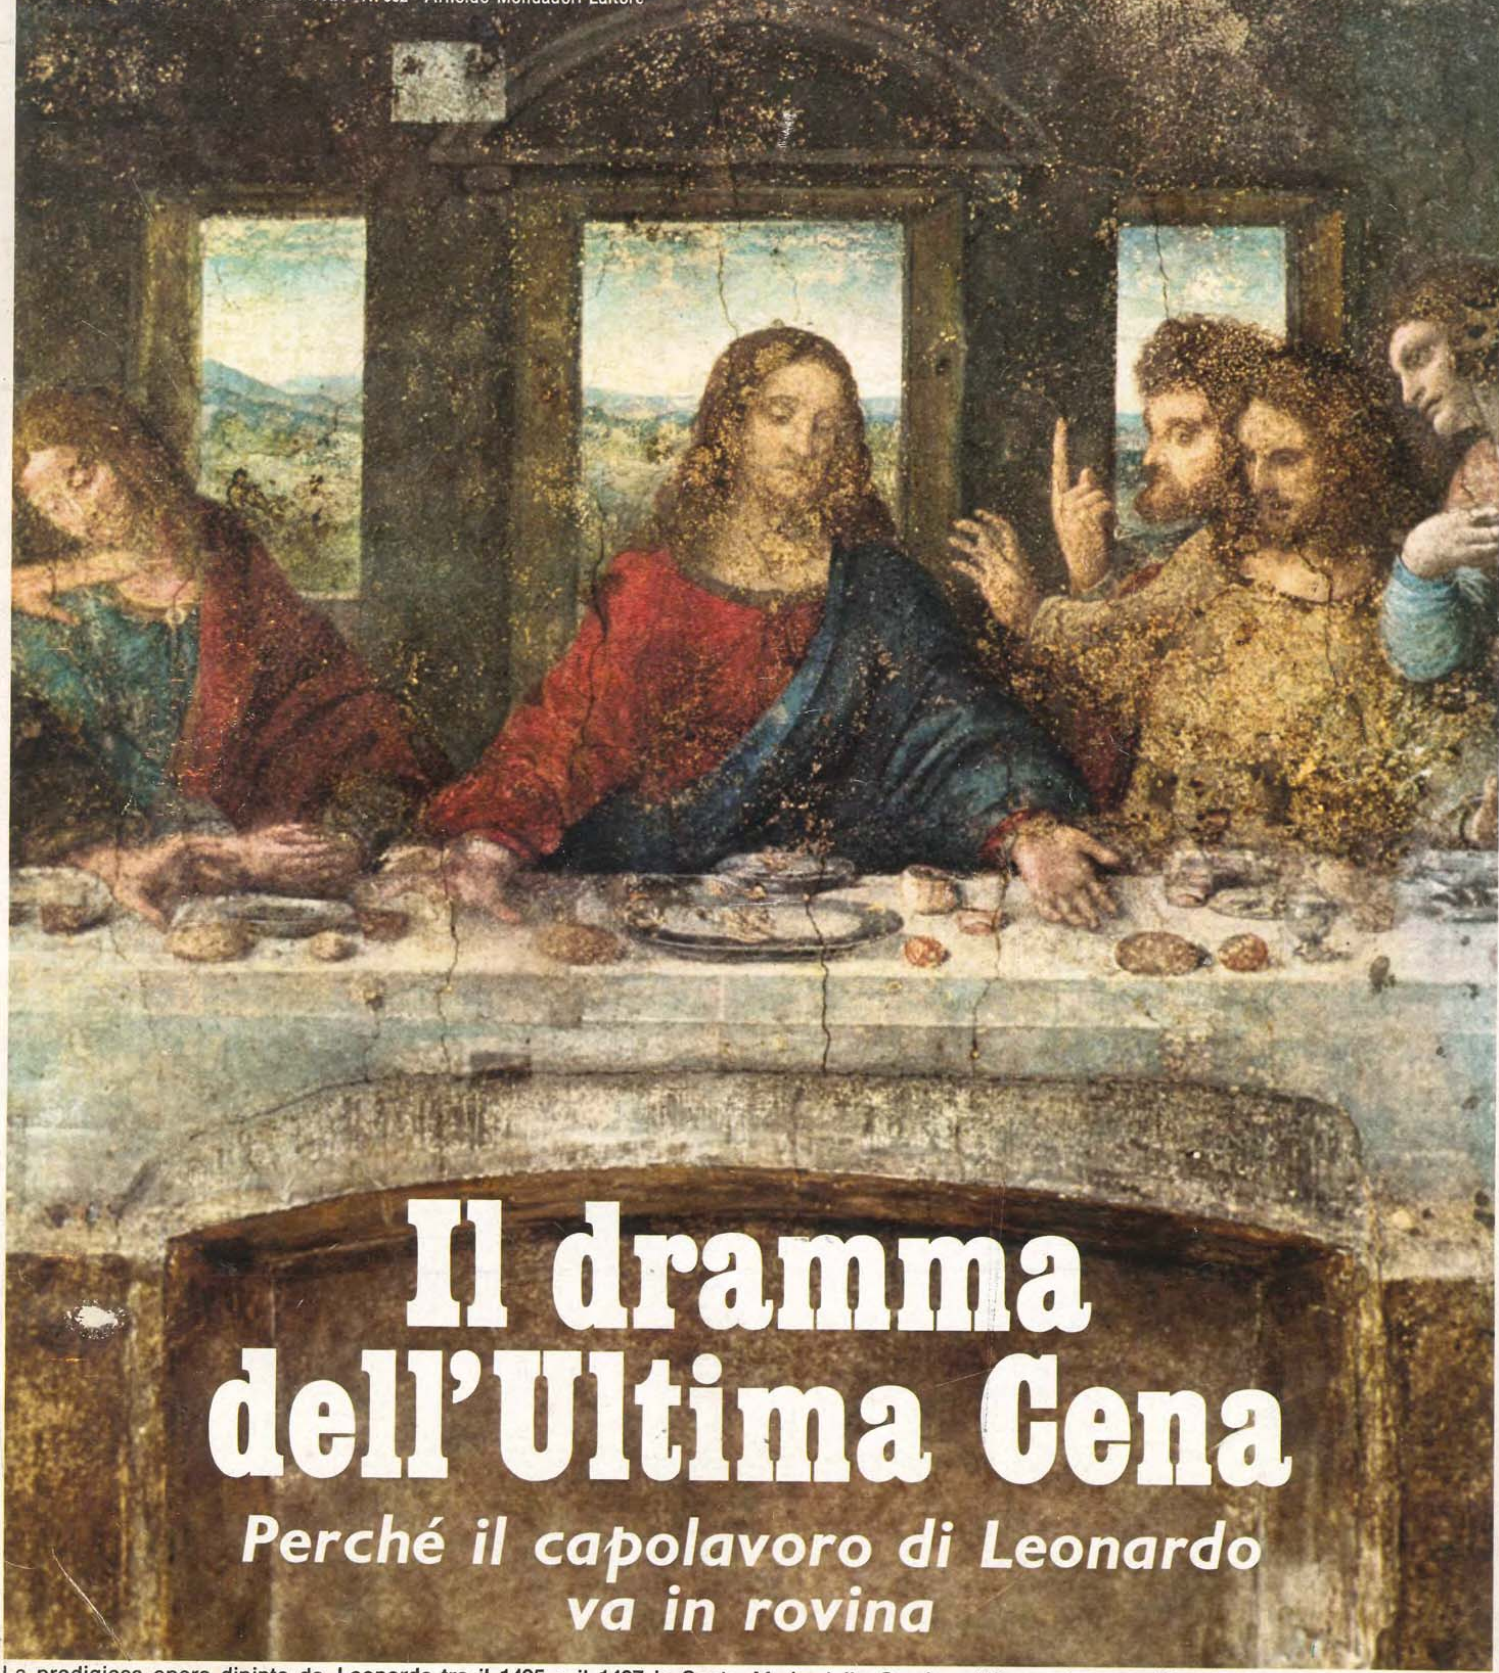
La prodigiosa opera dipinta da Leonardo tra il 1495 e il 1497 in Santa Maria delle Grazie a Milano: lo smog l'ha ricoperta d'una patina nera.

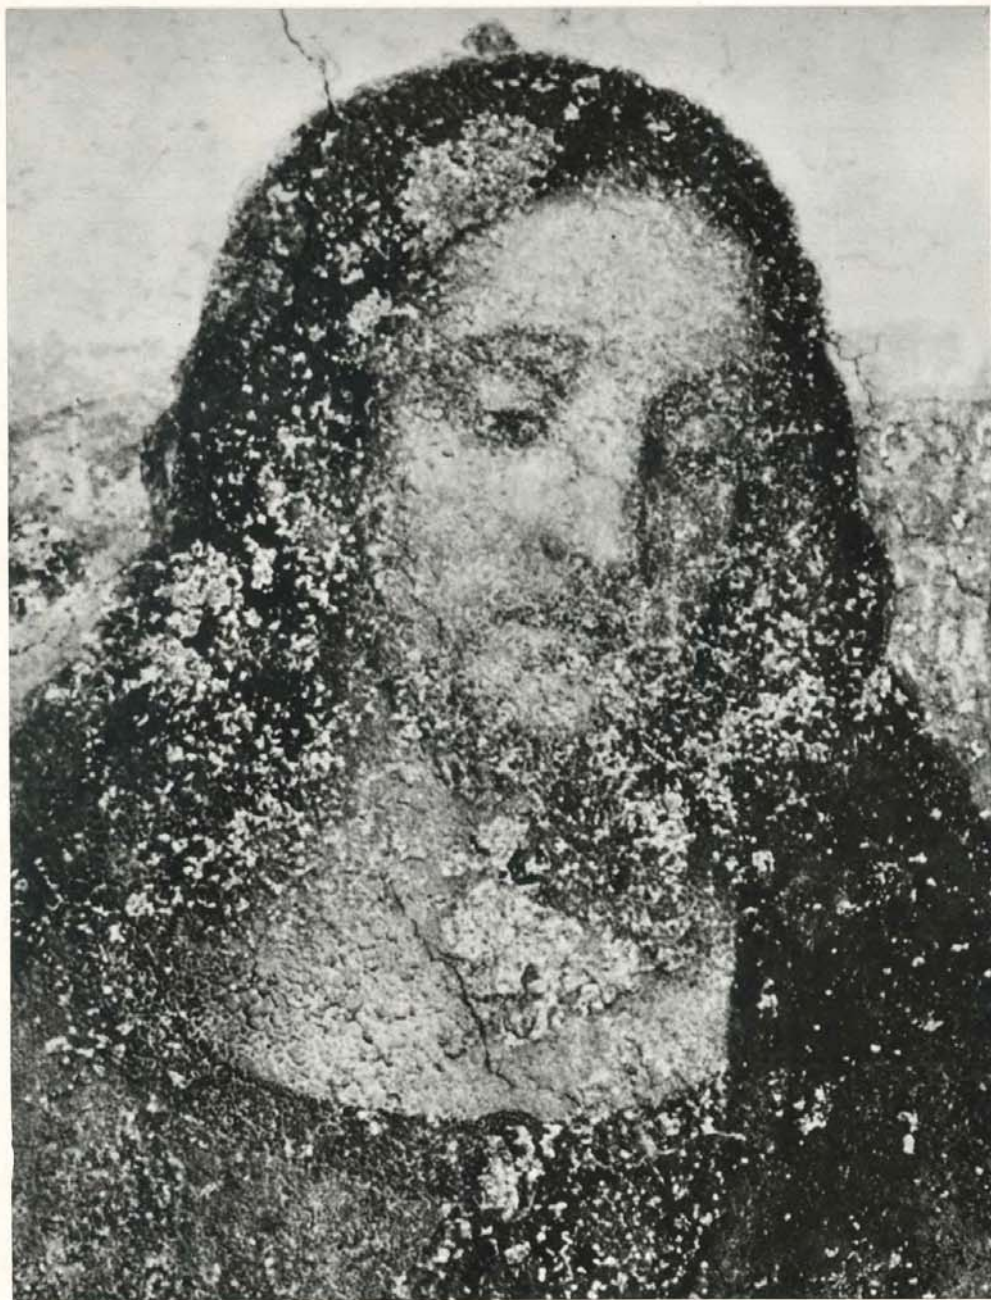
Il volto del Cristo quale appare osservandolo da pochi centimetri di distanza: lo strato di colore è ridotto ad un mosaico di minuscole scaglie.

## Visto da vicino, il dipinto sembra soltanto un mosaico di scaglie

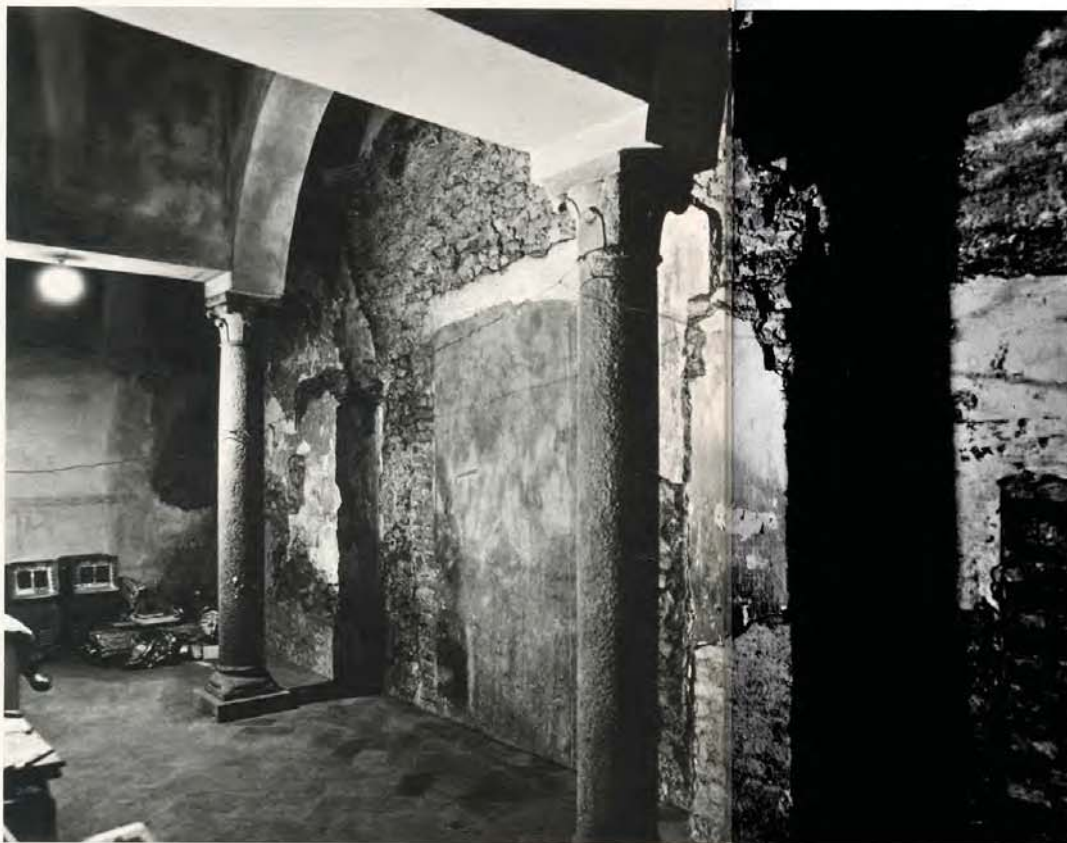
## COSÌ È RIDOTTO IL MURO DIETRO IL FAMOSO CAPOLAVORO

Questa è la parte posteriore del muro su cui Leonardo dipinse l'Ultima cena. Dal refettorio del convento si accedeva ad un chiostro e quindi alle cucine attraverso la porticina, poi murata, che si intravede sulla destra della fotografia. Per facilitare il passaggio, nel 1652 il priore ordinò un « taglio » nella parte centrale e rovinò la famosa composizione. La parete è esposta a Nord e per diversi secoli rimase senza alcuna protezione. Per la differenza di temperatura esistente fra l'interno del grande refettorio e il chiostro esterno, l'umidità si condensava formando una serie di rivoletti che scorrevano dentro il muro. Agli inizi del secolo Oreste Murani, professore di fisica tecnica al Politecnico di Milano, consigliò di riscaldare la parete esterna e riuscì così ad arrestare la rovina del prezioso dipinto. Il crollo del chiostro durante l'ultima guerra mondiale ripropose in forma ancora più evidente questa drammatica situazione. Successivamente la parte posteriore del muro è stata congelata in un locale dove, specie durante le giornate invernali, sono accese due stufe che mantengono la sua temperatura eguale a quella del refettorio. Il pavimento viene invece riscaldato per mezzo di serpentine. Tuttavia i tecnici dell'Istituto centrale del restauro hanno proposto un esame delle condizioni interne di questo muro, nella parte sottostante al dipinto: qui il grado di umidità « presenta un andamento piuttosto irregolare ».

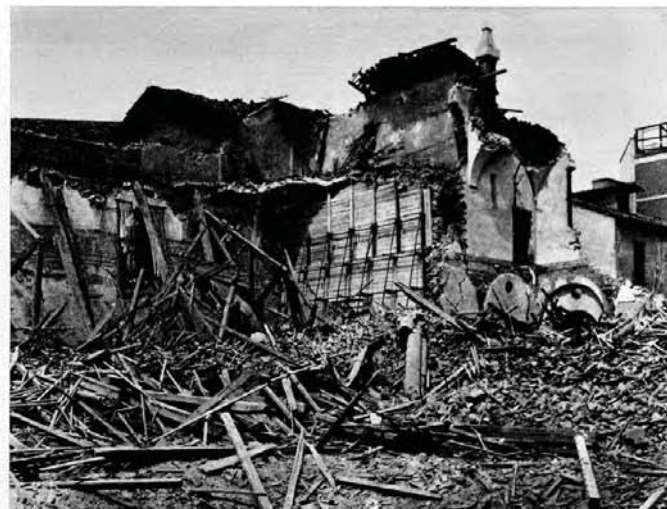
Nella notte tra il 15 e il 16 agosto 1943, nel corso di un'incursione aerea, una bomba di due tonnellate cadde nel chiostro del convento e ridusse il refettorio in queste condizioni. La grande composizione murale di Leonardo rimase miracolosamente intatta perché era stata preventivamente protetta da una pila di sacchetti di sabbia e da un rivestimento di assi (al centro, nella foto). Poi, ricoperto da un semplice telone, il capolavoro rimase abbandonato in quelle condizioni per oltre un anno.
